Tilsynsnotat nr. 1

Den 2013.10.10 har John Jensen besigtiget udvendigt og den 25.10 har: Lars Rex Olsen, Aksel V. Jensen, Rådgivende Ingeniører A/S tilset facade og kælder, for at få et indtryk af revner og evt. sætninger. Det var kun muligt at se ca. halvdelen af kældervæggene, resten var bag aflåste rum/lokaler. Endvidere har vi gennemset kommunens arkiv for byggesagen og konstateret at bygningen er opført i ca. 30cm porebeton elementer.

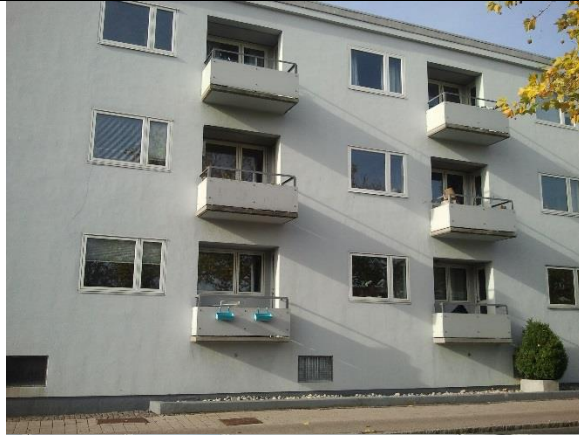
Facader:

Der er adskillige lodrette revner mellem vinduerne. Revner er op til ca. 0,5mm i bredden (er vurderet på afstand).

Det vurderes at det er temperatursvingninger og mindre sætninger i bygningen, der giver kosmetiske revner. Det vurderes ikke at være egentlige konstruktive svigt, men revnerne bør holdes under observation og hvis de udvikler sig bør tages tiltag til at undersøge om der skal foretages foranstaltninger. Revner kan dækkes med den normale vedligeholdelse af facaden.

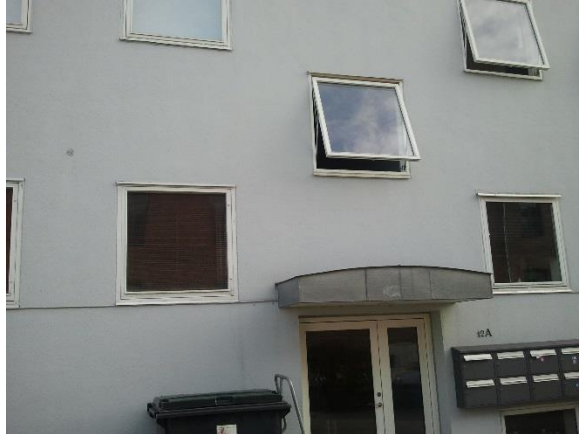
Ved hjørnet slangerupsgade og Munkestien havde revnedannelsen karakter af sætning i hjørnet, men i mindre grad.

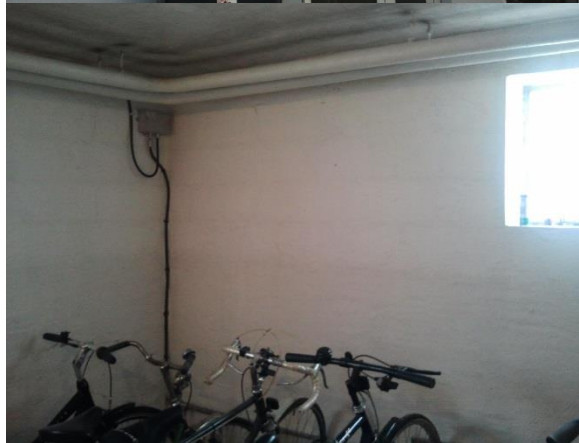
Det kunne flere steder konstateres lodrette revner i kældervæggene. Revnerne var gamle og flere var malet og repareret.
